# 院内における医療機器と電線ラインに係わる アクシデント・インシデント調査

## Accident/Incident Investigation Related to Medical Equipment and Electric Wire Lines in the Hospital

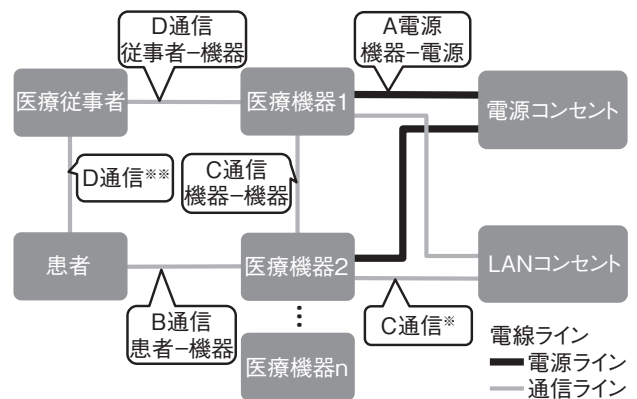
図1に人、機器、コンセントを繋ぐ電線ラインの模式図を示す。ここで発生部位はA/Iが発生した電線ラインの部位を意味する。電線ラインの種類については、機器へ電源を供給するものを電源ラインとし、電気信号を伝えるものを通信ライン(生体情報モニターの心電図電極リード線、内視鏡のカメラと本体を繋ぐ信号ケーブル、機器間を繋ぐ信号ケーブルやLANケーブルなど)とし

図1 人、機器、コンセントを繋ぐ電線ラインの模式図

Ⅲ.2.3)の発生部位・種類別による発生件数についてはAとBのライン部位で多発していた。この理由については図1のようにAの「機器-電源・電源ライン」は手元から遠く不具合に気づきにくく、問題が発生すると機器が停止してしまい影響が大きいからと考えられる。またBの「患者-機器・通信ライン」は、患者の体位変換や移動時などの動作の頻度に起因していると考えられる。一方Dの「従事者-機器・通信ライン」間のラインで発生件数が少ないのは、ラインの存在場所が主に手術室や検査室などに限られることや、ラインが手元にあり、トラブルに気づき易いからと考えられる。

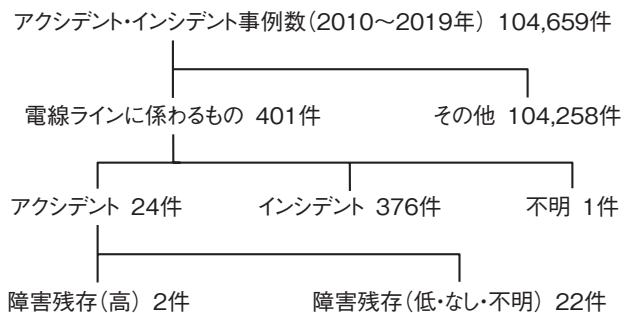
図2に2010～2019年の10年間におけるA/I「全て」の事例件数の内訳を示す。A/I「全て」の事例数は104,659件であり、検索式による抽出結果は655件であった。そのうち「電線ライン」に係わるA/Iの抽出結果は401件であった。この401件の内訳はインシデント376件（94%）が殆どであり、アクシデント24件（6%）、不明1件であった。A/Iによる障害の程度は、アクシデントの障害残存（高）2件を除けば、殆どが軽度か、発生なしであった。ここで障害残存が高かった（高）と分

図2 2010～2019年における事例検索可能な件数と電線ラインに係わるアクシデント・インシデント事例件数の内訳

類された2件のアクシデントのうち1件目は、左心補助人工心臓システム DuraHeart® のコントローラ部に接続されていた2本のバッテリーの電源ラインが両方共外れ、両電源喪失によりポンプを含むシステムが停止したため心肺停止に至り、心肺蘇生が行われたが低酸素脳症をきたしたというものであった。この事例の発生状況は電源コードの外れ、発生場所は病室であった。アクシデント2件目は脳幹反応の記録に用いるニューロパック®本体と電極接続コネクタに筋電図記録のためのマイクロフォンを間違えて接続したために、患者に装着していた皿電極に向かって電流が流れ、電極部位に黒紫色の皮膚変色をきたしたというもので、発生状況は誤接続、発生場所は手術室であった。

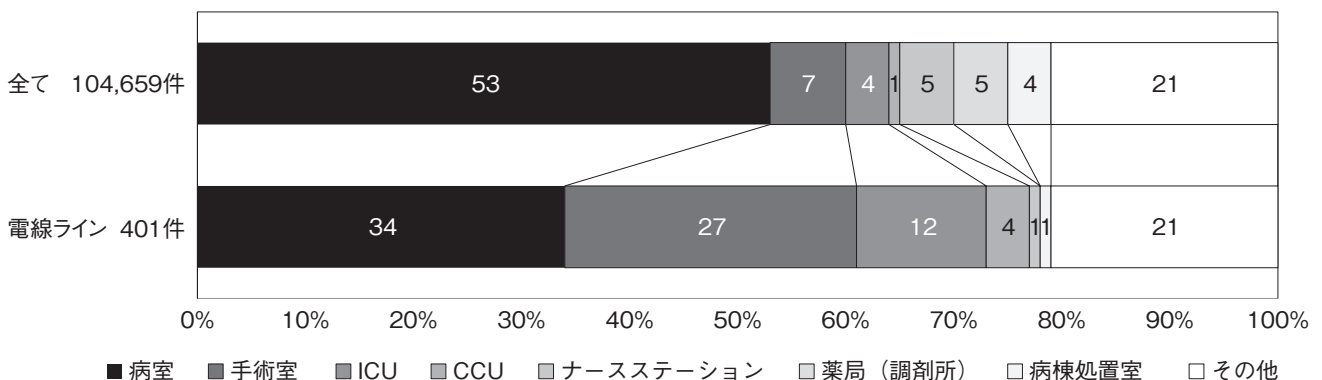
図3はA/I母集団に相当するA/I「全て」104,659件と、抽出した「電線ライン」に係わるA/I 401件との発生場所割合を比較した図である。A/I「全て」では病室が53%（55,903件）と過半数を占める“病室集中型”となっている。一方「電線ライン」に係わるA/Iでは、病室が34%（135件）と最も多く、手術室が27%（109件）、ICU12%（49件）と続き3か所の合計は73%であった。すなわち“病室、手術室、ICU集中型”であった。

図3 事例検索可能なアクシデント・インシデント「全て」104,659件と「電線ライン」に係わるアクシデント・インシデント401件における発生場所割合の比較（2010～2019年）

Ⅲ.2.1)に記した発生場所におけるA/I「全て」では“病室集中型”であった。この理由について、病室は病床数が多く、24時間稼働であること、また医師や看護師が常時付添わないこと、看護師の勤務シフト、患者に起因するものまで様々な要因が加わる。そのため発生件数も増加するものと考えられる。一方、「電線ライン」に係わるA/Iが“病室、手術室、ICU集中型”となった理由について病室は、前述した母数が多いこと、手術室とICUについては、狭い場所において限られた時間内で医療機器と患者および医療従事者が交錯していること、更に電線ラインを含むあらゆるラインが存在していることが挙げられる。すなわち医療機器と従事者密度が高いことが起因していると考えられる。

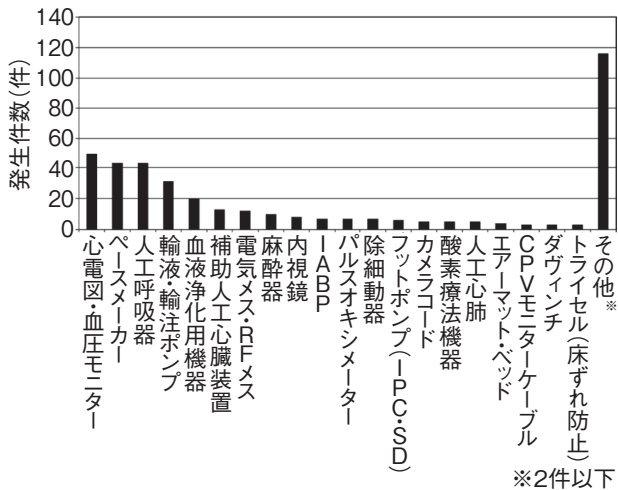
図4は「電線ライン」に係わるA/I 401件を機器別に示したものである。一機器当たりの平均件数が3.4件（range 1-50）であり、118機種と多くに分散していた。最も多いのが心電図・血圧モニター50件（12%）、続いてペースメーカーと人工呼吸器が各43件（11%）、その他は116件（29%）であった。よって機器別においては突

図4 医療機器と電線ラインに係わるアクシデント・インシデントの機器別発生件数 (全 401 件)

Ⅲ.2.2)の医療機器別において、電線ラインを用いる多くの機器にA/Iが発生しており“多機種分散型”と記した。とりわけ発生件数が多い機種は、心電図・血圧モニター、ペースメーカー、人工呼吸器、輸液ポンプなどであり、これらは使用頻度が高く、さらに心電図・血圧モニターは、電線ライン数が多いことも原因として考えられる。

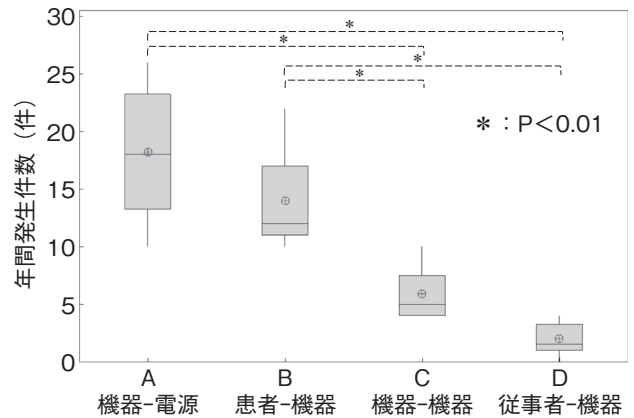
図5は図1で示した「電線ライン」に係わるA/I発生部位A~Dにおける2010~2019年までのA/I年間発生件数の箱ひげ図である。図5から、Aの「機器-電源・電源ライン」18件とBの「患者-機器・通信ライン」12件における年間発生件数は、Cの「機器-機器・通信ライン」5件やDの「従事者-機器・通信ライン」2件に対して多いことがわかる。Tukeyのペアワイズ法で多群間の有意差検定を行うと、AとC、D群間およびBとC、D群間でP値は0.01未満であった。よってAの機器と電源を繋ぐ電源ラインとBの患者と機器を繋ぐ通信ラインの両群は、Cの機器と機器を繋ぐ通信ラインやDの従事者と機器を繋ぐ通信ライン間で有意差が認

図5 医療機器と電線ラインに係わるアクシデント・インシデントの発生部位別年間発生件数の箱ひげ図 (2010~2019年 n=40 Tukeyのペアワイズ法)

められた。また10年間の合計はA「機器-電源・電線ライン」182件(45%)、B「患者-機器・通信ライン」140件(35%)となり、AとBで322件(80%)を占めた。

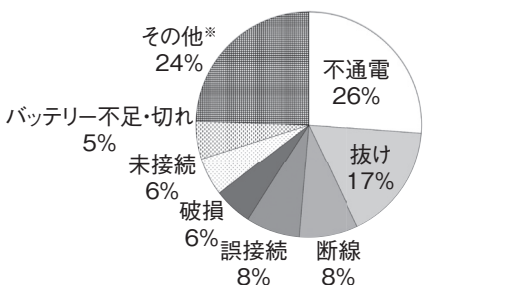
図6に医療機器と「電線ライン」に係わるA/Iの発生状況割合(全401件)を示す。最も多いのが「不通電」26%(105件)、「抜け」17%(67件)で、以下「断線」8%(34件)と続く。最も多い「不通電」の事例としては、テーブルタップに機器の電源プラグを差し込んだが、テーブルタップ自体の電源プラグが差し込まれていなかったことや、プラグ・コネクタの勘合が不十分で不通電となってしまうなどが報告されていた。

図6 医療機器と電線ラインに係わるアクシデント・インシデントの発生状況の割合 (全 401 件)

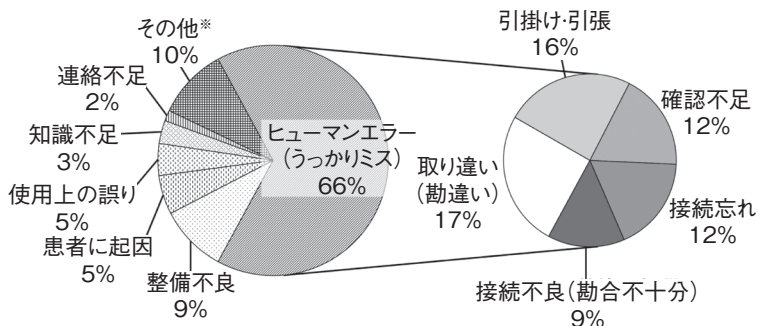
図7はA/I発生状況に対する発生原因の割合を示す。最も多いのが「ヒューマンエラー(うっかりミス)」66%(264件)であり、「整備不良」9%(38件)、「患者

図7 医療機器と電線ラインに係わるアクシデント・インシデントの発生原因の割合 (全 401 件)

に起因」5% (22件)と続く。さらに過半数を占めるヒューマンエラー (うっかりミス) の内訳を補助円でみると、最も多いのが「取り違い・勘違い」17% (67件)、「引掛け・引張」16% (64件)、以下「確認不足」12% (48件)と続き、合計66%となった。「取り違い・勘違い」の発生場面を調べると、術前から術後までに多く発生していた。事例として、通電中に機器を移動させる必要があったり、ラインが絡まったりして抜いてはならないプラグを抜いてしまったことが報告されていた。また「引掛け・引張」の発生場面も同様に調べると、「移動や体位交換時」に多く発生していた。事例として、麻酔器を移動させた際、コンセントから麻酔器のプラグが抜けて、麻酔器の作動が停止してしまったなどが報告されていた。よってこれらの結果から、電線関連のA/I発生は電線そのものよりもヒューマンエラーによるものが多いことがわかった。「改善策」として記載があったのが401件中382件(95%)で、その内352件(92%)が教育・周知や手順書見直しなど“人力による対策”によるものであった。

効果的な対策は前述した「やめる（なくす）」すなわちライン数を減らすことである。その対策として手術台から各種ラインを接続する方法<sup>8)</sup>などが提案されているが、手術台周辺のライン数削減には繋がらず、実用化には至っていない。電線ラインのうち通信ラインにおいては、近年のワイヤレス通信技術 Wi-Fi や Bluetooth ほか電子カルテ（PC）、医用テレメーター（生体情報モニター）や 12 誘導心電計などの医療機器に組込まれ、ライン減少に貢献し始めている<sup>12,13)</sup>。一方、電源ラインにおいては、ワイヤレス給電技術が体内植込み型の人工内耳や人口眼などの内部バッテリー給電用として実用化されている<sup>14,15)</sup>。体外用途における医療への実用化は、電動車いすのバッテリー、配膳用 AGV（無人搬送車）のバッテリーへの給電用として実用化されている。民生用ではスマートフォンやスマートウォッチ、工業レベルでは工場内や配送センター用 AGV（無人搬送車）のバッテリーへの給電用として実用化され<sup>15)</sup>、更には EV（電気自動車）への給電などが開発されている<sup>16)</sup>。よって、多発部位として挙げた「機器－電源・電源ライン」へのワイヤレス給電の実用化と、「患者－機器・通信ライン」へのワイヤレス通信の普及が進めば、各種ラインの中でも電線ライン数削減が早期に進むものと考えられる。これらの実用化は特に病室、手術室、ICU などでの A/I 抑制の一助となると考えられる。
